Indian 741 Motorrevision Teil 2

Im letzten Teil meiner kleinen Artikelserie zu meiner Motorüberholung sind wir bis zur zusammengebauten Kurbelwelle gekommen. Bis daraus ein Motor entsteht, dauert es noch, aber der erste Schritt ist gemacht.

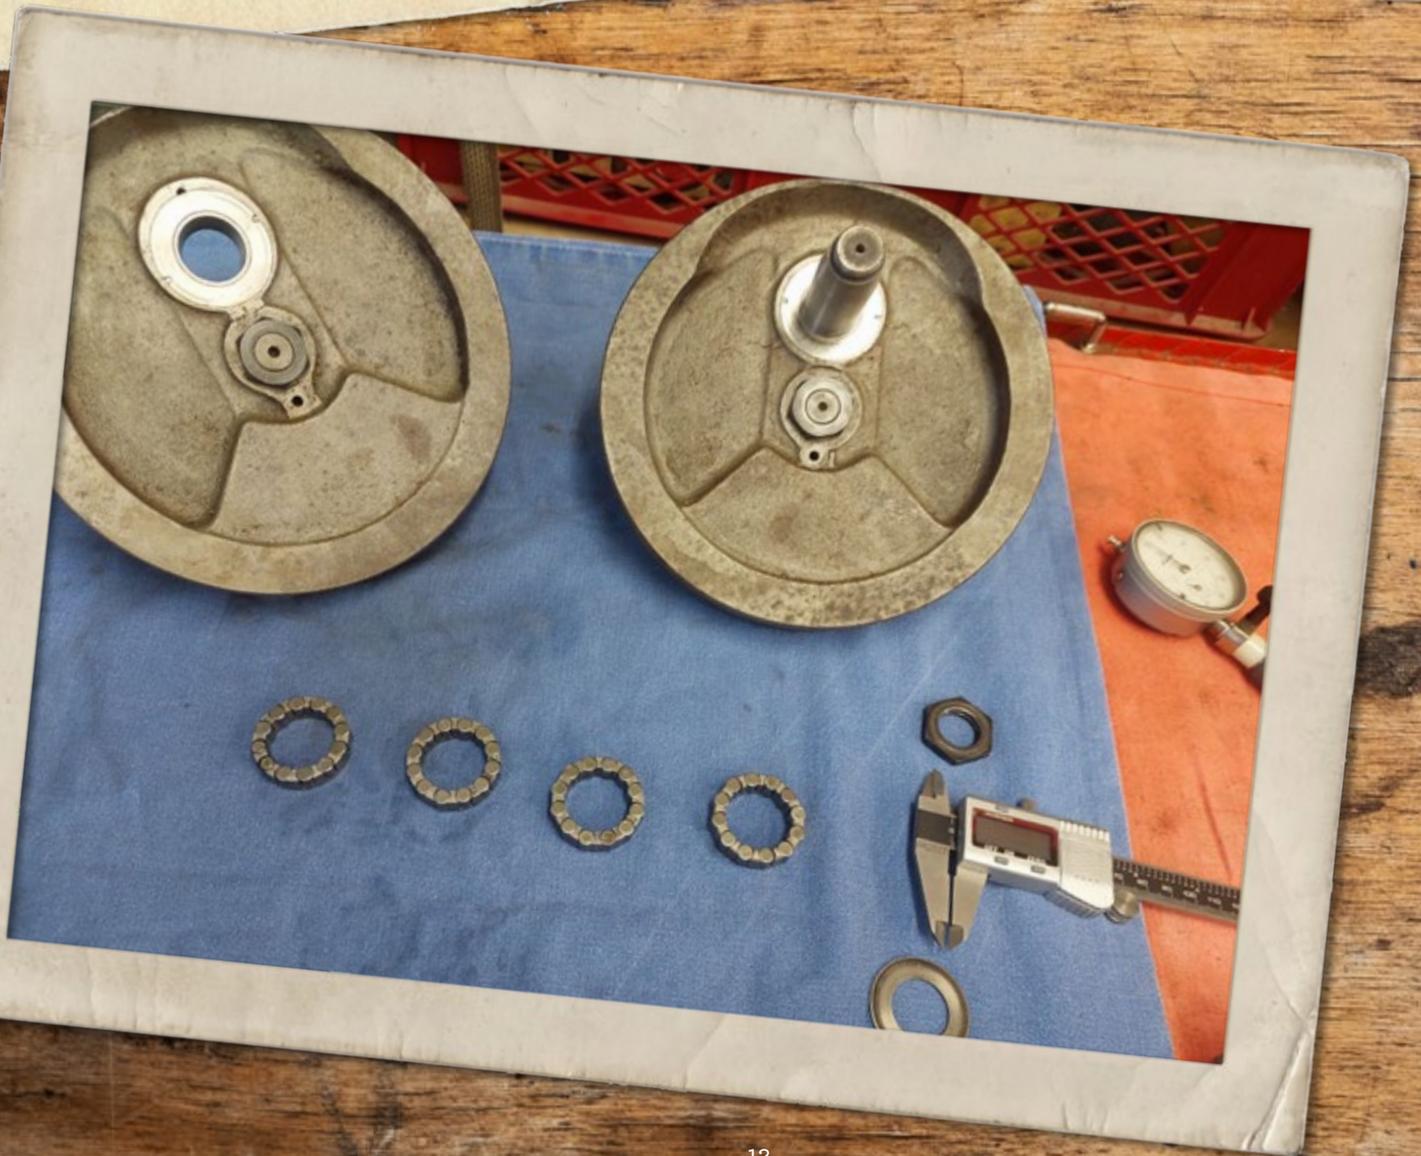
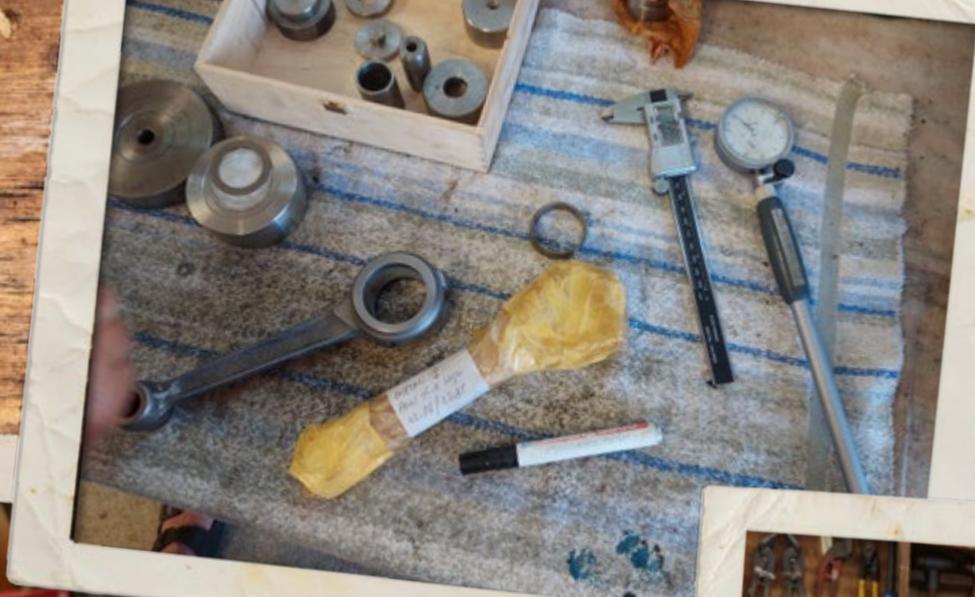
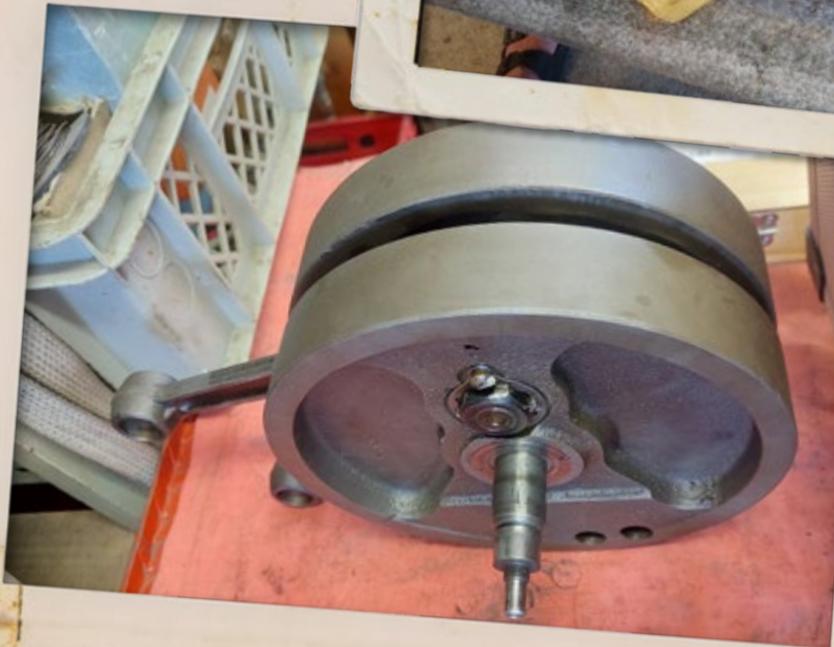
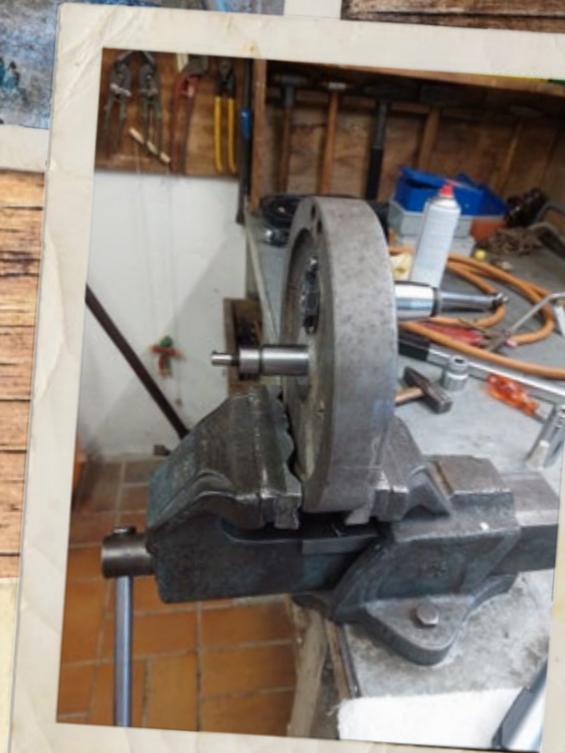
Nachdem die Kurbelwelle fertig war, ging es ans Gehäuse. Dort haben wir die Lagerbuchsen vermessen und nachgehont, bis diese wieder zylindrisch waren. Als nächstes musste die Kurbelwelle im Gehäuse ausdistanziert werden, aber auch das ist kein Problem mit den richtigen Distanzscheiben und der nötigen Geduld. Dann war es schon so weit: Die neue, frische Kurbelwelle konnte in das Gehäuse zurück. Jetzt war es an der Zeit, die Zylinder zu machen. Nach einiger Beratung wurden dann größere Kolben und Ventile bestellt. Da sowieso alles gemacht werden musste, warum nicht etwas mehr Leistung einhauchen? Mit den Kolben konnten dann die Zylinder auf das richtige Maß aufgebohrt werden. Natürlich mussten beide Zylinder noch gehont werden. Das Ganze habe ich an einer Hand-Hohnmaschine gemacht, eine richtige Sauerei und harte Arbeit. Aber man ist noch stolzer, wenn der Zylinder dann passt und sich die Arbeit gelohnt hat.
